BOHRER

KC9682CK--A

TYPE 1

KC9682CK, KC1282CK, KC1882CK.

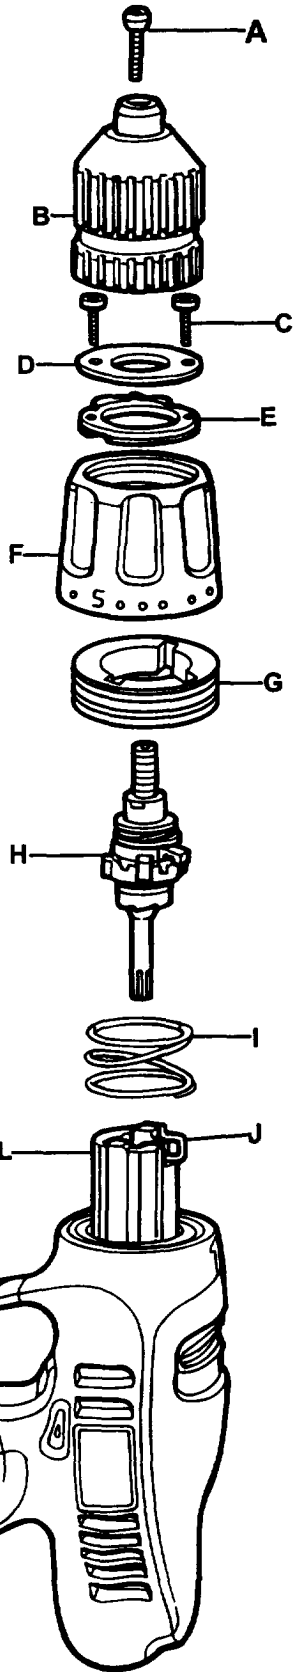
FIG 1

Ersetzen der Spannungsfeder der Kupplung. Einheiten vor Datumscode 98-01.

Ab Datumscode 98-01 wurde eine neue Spannungsfeder eingeführt, um die Leistung des Kupplungsmechanismus zu verbessern. Wenn nötig, ist es möglich, die Feder bei vor dem oben erwähnten Datumscode hergestellten Einheiten zu ersetzen; dabei wird Teil 18 der entsprechenden Wartungszeichnung und Teileliste verwendet. Das vollständige Reparaturverfahren finden Sie im Servicebulletin KC9682_b.
